温州汇茂建设有限公司“1·19”一般机械伤害事故调查报告

2022年1月19日13时10分,位于东洲区碾盘乡萝卜坎村温州汇茂建设有限公司地采项目部车队院内发生一起机械伤害事故,造成1人死亡。

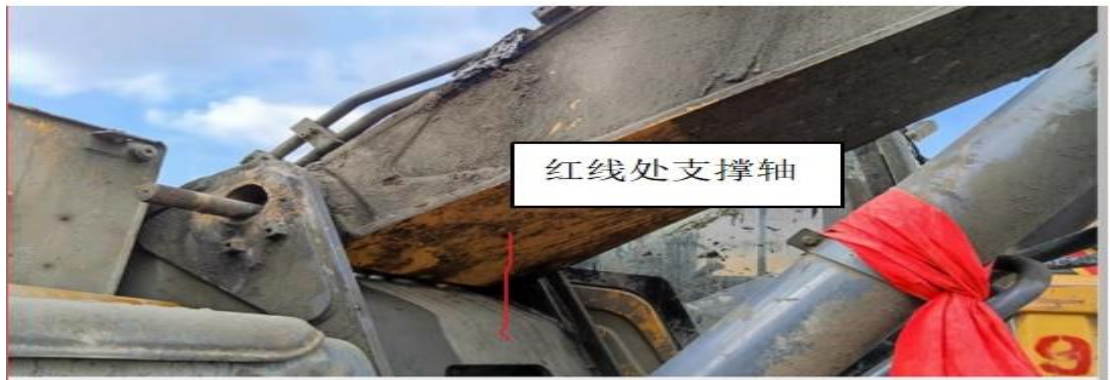
图 1

2022年1月17日上午，温州汇茂建设有限公司外雇的挖掘机维修工于洪新到达温州汇茂建设有限公司地采项目部车队，查看挖掘机情况后，拆除挖掘机动臂根部轴杆后，让挖掘机司机刘春威配合，在驾驶室内操作让挖掘机动臂液压杆将动臂支起，因挖掘机老旧，液压装置在停止操作后无法起到持续支撑并固定作用，于是于洪新在动臂根部和底座中间焊接支撑轴（长约300mm、直径约70mm的花键轴顶在距离动臂根300mm位置，见图一），起到持续支撑作用，之后开展维修工作，大概下午5点多离厂。

于洪新在更换挖掘机动臂臂根轴作业前，挖掘机动臂未采取吊车、吊具吊起或其他可靠的固定方式，仅在挖掘机动臂根部和底座中间的焊接一根支撑轴来支撑固定动臂，后在动臂下方作业，作业中支撑轴突然开焊脱落，动臂因无支撑后回落，导致于洪新受到挤压死亡。

1、制定挖掘机检维修作业管理规定，根据具体的作业内容，制定相应的作业方案、安全防护措施、应急预案或处置措施等。对于企业无能力、无条件自行修理的机械故障必须聘请专业人员或委托专业机构和单位处理。

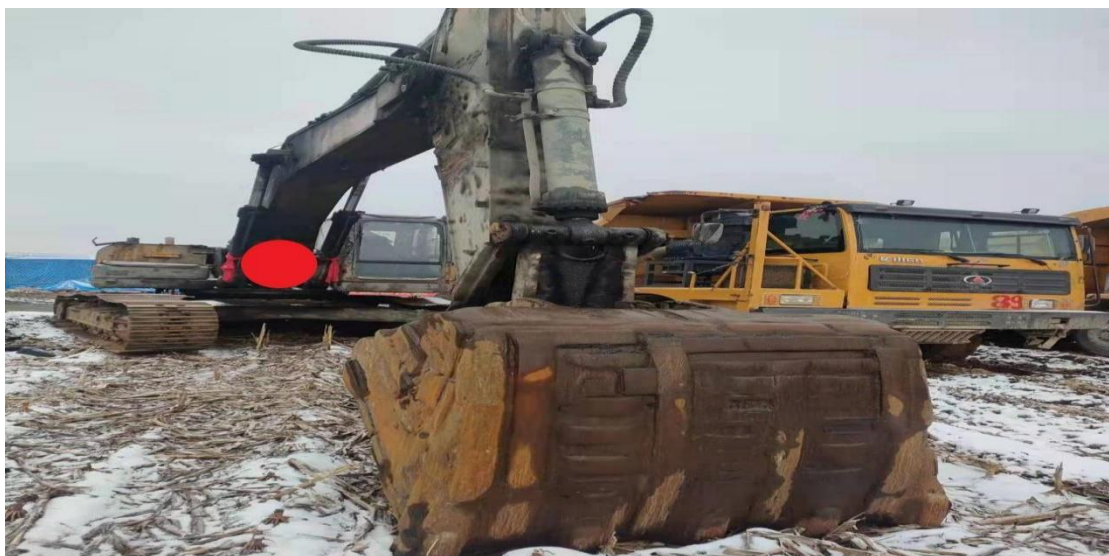
图二

1月19日8时30分左右，于洪新自行开车到位于东洲区碾盘乡萝卜坎村温州汇茂建设有限公司地采项目部车队院内，继续对1号挖掘机进行维修作业。当日下午1点10分，于洪新在动臂根部进行维修作业时（于洪新位置见图2红色标记），焊接在动臂根部和底座中间的支撑轴突然开焊脱落，动臂在没有支撑后回落，于洪新受到挤压。下午1点12分左右，路过的车队队长王琳到挖掘机前查看，发现于洪新受到挤压，当即向其领导屈云刚汇报情况，屈云刚得到汇报后，立即安排人拨打了120急救电话，并从办公室来到车队院内。屈云刚到达车队院内后，立即组织开展救援工作，安排挖掘机司机刘春威在驾驶室操作，将挖掘机动臂抬起，屈云刚和王琳等人上前查看，认为于洪新已无生命体征，之后便等待120急救人员到厂。下午1点40分左右，120急救车抵达现场，经120急救人员确认，于洪新已死亡。
